Mengurangi Laju Kerusakan Jalan dengan Menggunakan Metode RCI (Road Condition Index) di Kabupaten Madiun

Penilaian Kondisi Kerusakan Jalan Di Kabupaten Madiun Dengan Menggunakan Metode RCI (Road Condition Index)

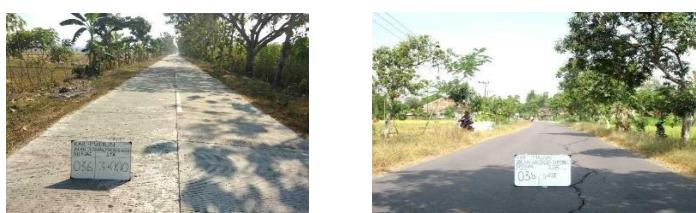
Dari tabel di atas diketahui kondisi secara umum 5 ruas yang diniai Di Kabupaten Madiun dalam kondisi baik sepanjang 3,775 Km atau (15,8%) dari keseluruhan panjang jalan, kondisi sedang 11,357 Km (47,6 %) , kondisi rusak ringan 7,272, Km (30,5 %) dan kondisi rusak berat 1,436 Km (6,1 %).

Gambar 2. Kondisi kerusakan jalan yang terjadi.

Dari tabel di atas kondisi jalan Kabupaten Madiun didominasi kondisi jalan kategori baik mencapai 15,8% , kondisi jalan kategori sedang sebesar 47,6% , kondisi jalan kategori rusak ringan sebesar 30,5%, kondisi jalan kategori rusak berat sebesar 6,1%. Program penanganan jalan yang seharusnya dilakukan pada tiap segmen, pada segmen dengan kondisi baik (B) dilakukan program pemeliharaan rutin, pada kondisi sedang (S) dilakukan program pemeliharaan rutin/berkala, pada kondisi rusak ringan (RR) dilakukan program pemeliharaan rehabilitasi, dan pada kondisi rusak berat (RB) dilakukan program rekonstruksi/peningkatan struktur.
