Penilaian Kondisi Permukaan Jalan Menggunakan Aplikasi Roadroid pada Jalan Veteran - Bandung Kota Malang

Marjono^{1*}, Burhamtoro², R. Sasongko³

^{1*,2,3}Teknik Sipil, Politeknik Negeri Malang

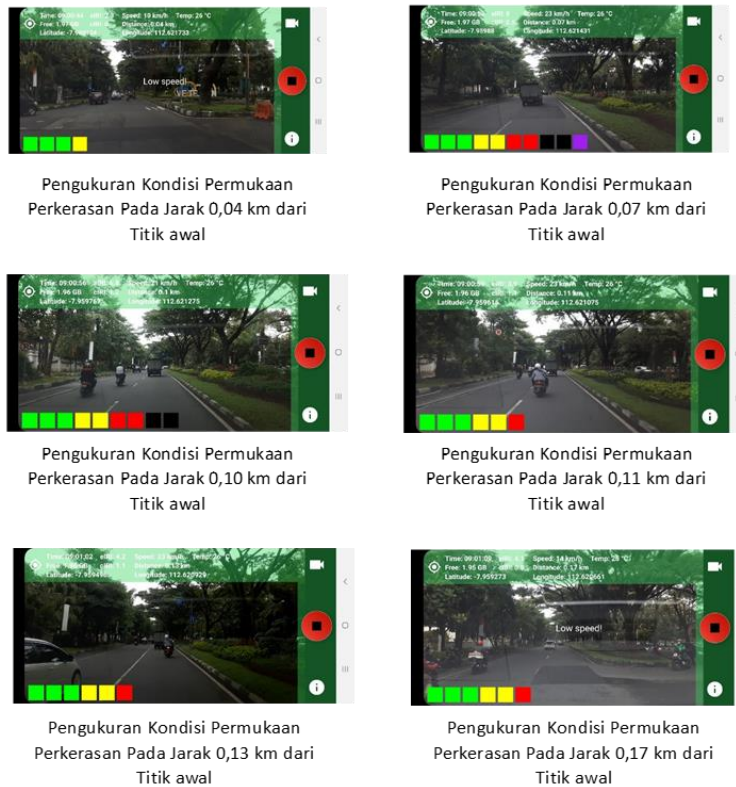
Gambar 3. Data Hasil Survei Hari I

Berdasarkan Gambar 3. di atas, dapat diketahui bahwa kondisi permukaan jalan, mempunyai nilai eIRI yang beragam, pada jarak 0,04 km. dari titik awal survei nilai eIRI : 2,3 pada jarak 0,07 km dari titik awal nilai eIRI : 8. pada jarak 0,1 km dari titik awal nilai eIRI : 6,8. pada jarak 0,11 km dari titik awal nilai eIRI : 3,9. pada jarak 0,13 km dari titik awal nilai eIRI : 4,2. Dan pada jarak 0,17 km dari titik awal nilai eIRI : 4,1. Hal ini menunjukkan bahwa kondisi permukaan jalan mempunyai kekasaran yang beragam. Bentuk hubungan antara nilai eIRI terhadap jarak/posisi jalan, selengkapnya digambarkan seperti pada Gambar berikut :

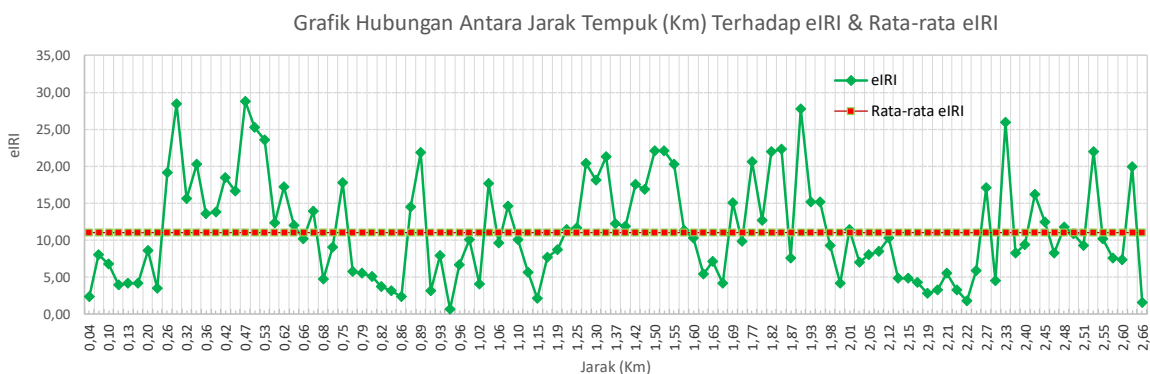
Gambar 4. Grafik Hubungan Jarak Terhadap Nilai IRI.

Berdasarkan Gambar di atas, dapat diketahui bahwa dengan bervariasinya nilai eIRI, menunjukkan kekasaran permukaan perkerasan juga bervariasi atau beragam. Dengan nilai eIRI maksimum 28,8 dan rata-rata 11, hal ini menunjukkan bahwa kondisi kekasaran permukaan perkerasan masuk kategori “Tidak baik/Poor” [21].

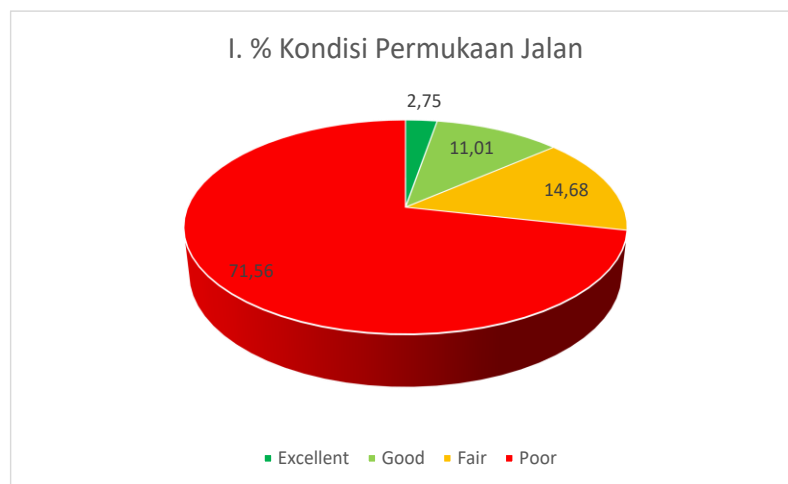
Gambar 5. Kondisi Permukaan Perkerasan Jalan

Berdasarkan pada Tabel dan Gambar di atas, dapat diketahui bahwa kondisi permukaan perkerasan jalan, didominasi Kondisi Tidak baik/Poor sebesar 71,56 %. Kondisi Cukup/Fair sebesar 14,68 %. Kondisi Baik/Good 11,01 % dan Kondisi Sangat Baik/Excellent 2,75 %. Hal ini menunjukkan bahwa secara umum kondisi permukaan perkerasan jalan masuk kategori “Tidak Baik/Poor”.

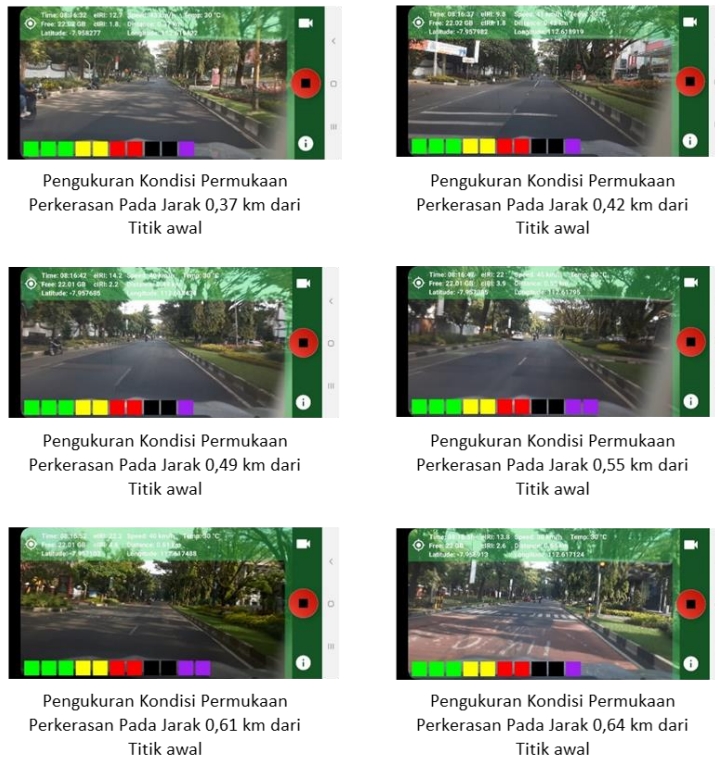
Gambar 6. Data Hasil Survei Hari II

Berdasarkan Gambar di atas, dapat diketahui bahwa kondisi permukaan jalan, mempunyai nilai eIRI yang beragam, pada jarak 0,37 km. dari titik awal survei nilai eIRI : 12,7 pada jarak 0,42 km dari titik awal nilai eIRI : 9,8. pada jarak 0,49 km dari titik awal nilai eIRI : 14,2. pada jarak 0,55 km dari titik awal nilai eIRI : 22. pada jarak 0,61 km dari titik awal nilai eIRI : 22,2. Dan pada jarak 0,64 km dari titik awal nilai eIRI : 13,8. Hal ini menunjukkan bahwa kondisi permukaan jalan mempunyai kekasaran yang beragam. Bentuk hubungan antara nilai eIRI terhadap jarak/posisi jalan, selengkapnya digambarkan seperti pada Gambar berikut :

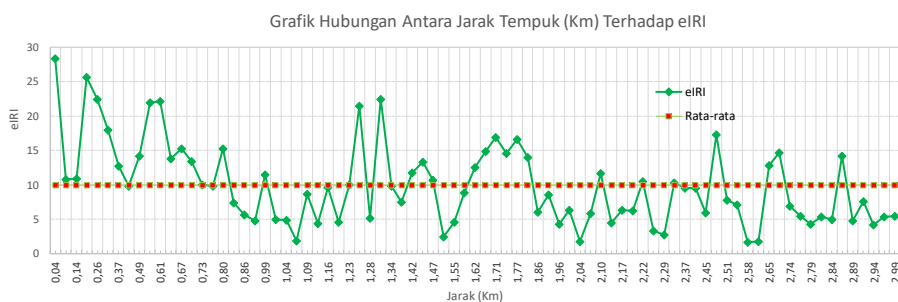
Gambar 7. Grafik Hubungan Jarak Terhadap Nilai IRI.

Berdasarkan Gambar di atas, dapat diketahui bahwa dengan bervariasinya nilai eIRI, menunjukkan kekasaran permukaan perkerasan juga masih bervariasi atau beragam. Dengan nilai eIRI maksimum 28,4 dan rata-rata 10, hal menunjukkan bahwa kondisi kekasaran permukaan perkerasan setelah dilakukan beberapa perbaikan/penambalan, kondisinya lebih baik dibandingkan pada kondisi sebelumnya, tetapi berdasarkan nilai eIRI maksimum dan rata-rata, kondisi permukaan perkerasan jalan masih tetap berada pada tingkatan “Tidak baik/Poor”. Penilaian kondisi permukaan perkerasan jalan, selengkapnya seperti pada Tabel dan Gambar berikut :

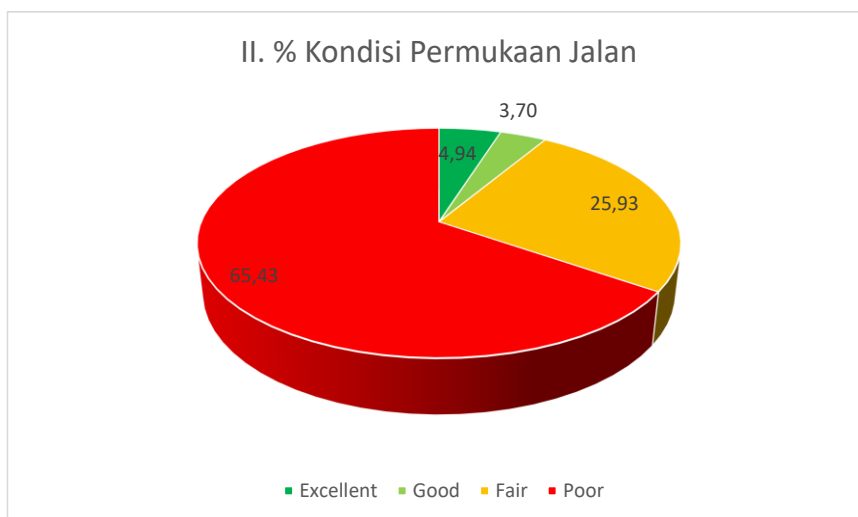
Gambar 8. Kondisi Permukaan Perkerasan Jalan.

Berdasarkan pada Tabel dan Gambar di atas, dapat diketahui bahwa kondisi permukaan perkerasan jalan, didominasi Kondisi Tidak baik/Poor sebesar 65,43 %. Kondisi Cukup/Fair sebesar 25,93 %. Kondisi Baik/Good 3,70 % dan Kondisi Sangat Baik/Excellent 4,91 %. Hal ini menunjukkan bahwa secara umum kondisi permukaan perkerasan jalan masuk kategori “Tidak Baik/Poor. Sehingga ada perubahan kondisi permukaan, untuk kategori "Poor",

dari 71,56 % menjadi 65,43 % atau berkurang 6,13 %, kondisi permukaan dengan kategori "Excellent" dari 2,75 % menjadi 4,94 % atau naik 2,19 %. Dan berdasarkan Pedoman Perencanaan dan Pemrograman Pekerjaan Preservasi Jaringan Jalan No.07/P/BM/2021 [12]. Jika ditinjau terhadap "Sisa umur perkerasan" (RSL), dengan nilai IRI : 10. Diperoleh nilai RSL = - 3,7 (Dianggap nilai umur perkerasan 0), sehingga diperlukan Tindakan "Rekonstruksi" untuk menghindari kerusakan tidak semakin parah. Strategi penanganan dilakukan pelapisan ulang tebal minimum 40 mm, untuk jenis bahan "Lapis Tipis Beton Aspal-A (LTBA-A)" biaya per ton Rp. 1.106.723,- [18][22][23][24][25].
