Penilaian Kondisi Permukaan Jalan Menggunakan Aplikasi Roadroid pada Jalan Veteran - Bandung Kota Malang

Marjono^{1*}, Burhamtoro², R. Sasongko³

^{1*,2,3}Teknik Sipil, Politeknik Negeri Malang

Marjono, Burhamtoro, and R. Sasongko, "Penilaian Kondisi Permukaan Jalan Menggunakan Aplikasi Roadroid pada Jalan Veteran - Bandung Kota Malang," *Jurmateks*, vol. 5, no. 2, pp 178-189, 2022, doi: 10.30737/jurmateks.v5i2.3334.

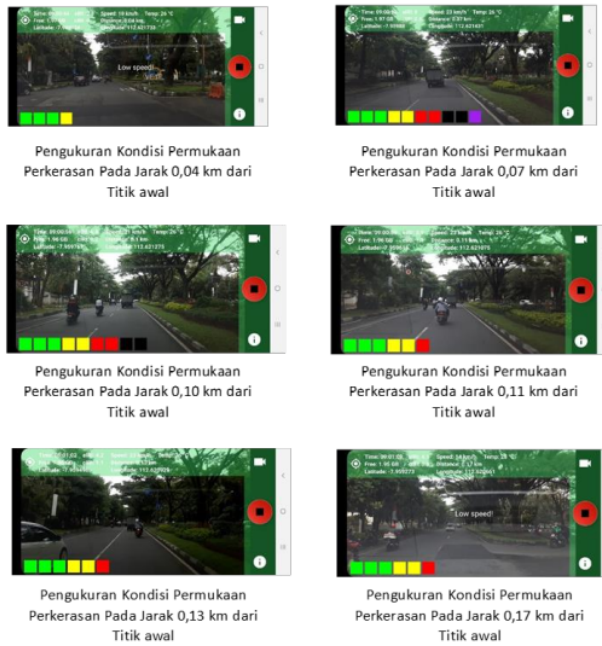
Gambar 3. Data Hasil Survei Hari I

Berdasarkan Gambar 3. di atas, dapat diketahui bahwa kondisi permukaan jalan, mempunyai nilai eIRI yang beragam, pada jarak 0,04 km. dari titik awal survei nilai eIRI : 2,3 pada jarak 0,07 km dari titik awal nilai eIRI : 8. pada jarak 0,1 km dari titik awal nilai eIRI : 6,8. pada jarak 0,11 km dari titik awal nilai eIRI : 3,9. pada jarak 0,13 km dari titik awal nilai eIRI : 4,2. Dan pada jarak 0,17 km dari titik awal nilai eIRI : 4,1. Hal ini menunjukkan bahwa kondisi permukaan jalan mempunyai kekasaran yang beragam. Bentuk hubungan antara nilai eIRI terhadap jarak/posisi jalan, selengkapnya digambarkan seperti pada Gambar berikut :

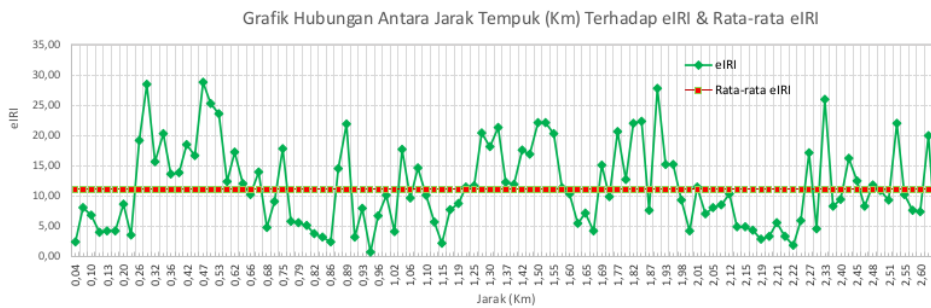
Gambar 4. Grafik Hubungan Jarak Terhadap Nilai IRI.

Berdasarkan Gambar di atas, dapat diketahui bahwa dengan bervariasinya nilai eIRI, menunjukkan kekasaran permukaan perkerasan juga bervariasi atau beragam. Dengan nilai eIRI maksimum 28,8 dan rata-rata 11, hal ini menunjukkan bahwa kondisi kekasaran permukaan perkerasan masuk kategori “Tidak baik/Poor” [21].

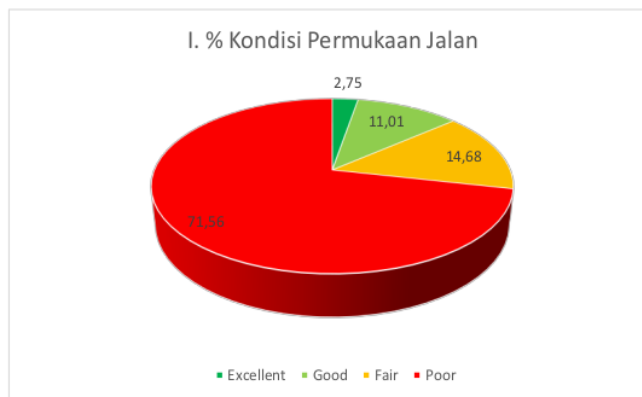
Gambar 5. Kondisi Permukaan Perkerasan Jalan

Berdasarkan pada Tabel dan Gambar di atas, dapat diketahui bahwa kondisi permukaan perkerasan jalan, didominasi Kondisi Tidak baik/Poor sebesar 71,56 %. Kondisi Cukup/Fair sebesar 14,68 %. Kondisi Baik/Good 11,01 % dan Kondisi Sangat Baik/Excellent 2,75 %. Hal ini menunjukkan bahwa secara umum kondisi permukaan perkerasan jalan masuk kategori “Tidak Baik/Poor”.

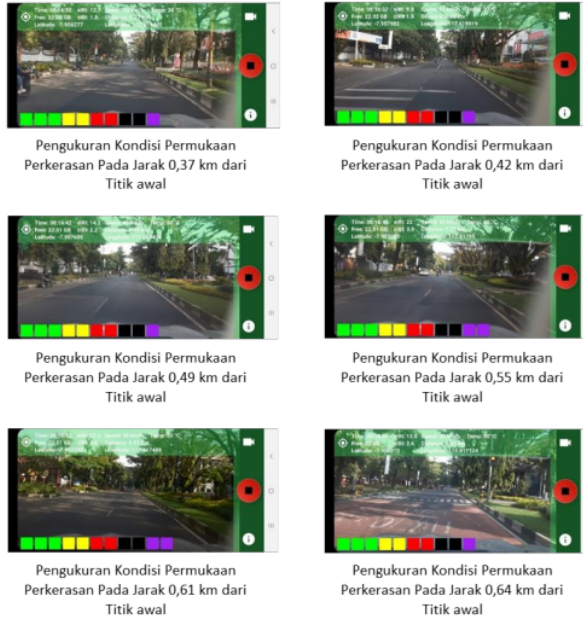
Gambar 6. Data Hasil Survei Hari II

Berdasarkan Gambar di atas, dapat diketahui bahwa kondisi permukaan jalan, mempunyai nilai eIRI yang beragam, pada jarak 0,37 km. dari titik awal survei nilai eIRI : 12,7 pada jarak 0,42 km dari titik awal nilai eIRI : 9,8. pada jarak 0,49 km dari titik awal nilai eIRI : 14,2. pada jarak 0,55 km dari titik awal nilai eIRI : 22. pada jarak 0,61 km dari titik awal nilai eIRI : 22,2. Dan pada jarak 0,64 km dari titik awal nilai eIRI : 13,8. Hal ini menunjukkan bahwa kondisi permukaan jalan mempunyai kekasaran yang beragam. Bentuk hubungan antara nilai eIRI terhadap jarak/posisi jalan, selengkapnya digambarkan seperti pada Gambar berikut :

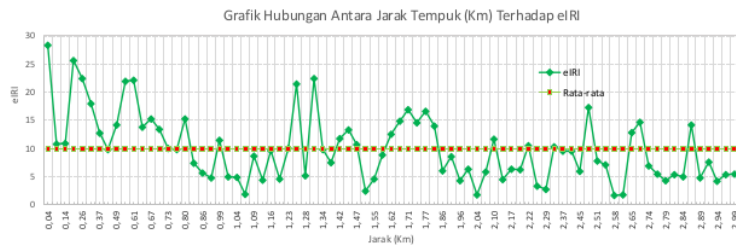
Gambar 7. Grafik Hubungan Jarak Terhadap Nilai IRI.

Berdasarkan Gambar di atas, dapat diketahui bahwa dengan bervariasinya nilai eIRI, menunjukkan kekasaran permukaan perkerasan juga masih bervariasi atau beragam. Dengan nilai eIRI maksimum 28,4 dan rata-rata 10, hal menunjukkan bahwa kondisi kekasaran permukaan perkerasan setelah dilakukan beberapa perbaikan/penambalan, kondisinya lebih baik dibandingkan pada kondisi sebelumnya, tetapi berdasarkan nilai eIRI maksimum dan rata-rata, kondisi permukaan perkerasan jalan masih tetap berada pada tingkatan “Tidak baik/Poor”. Penilaian kondisi permukaan perkerasan jalan, selengkapnya seperti pada Tabel dan Gambar berikut :

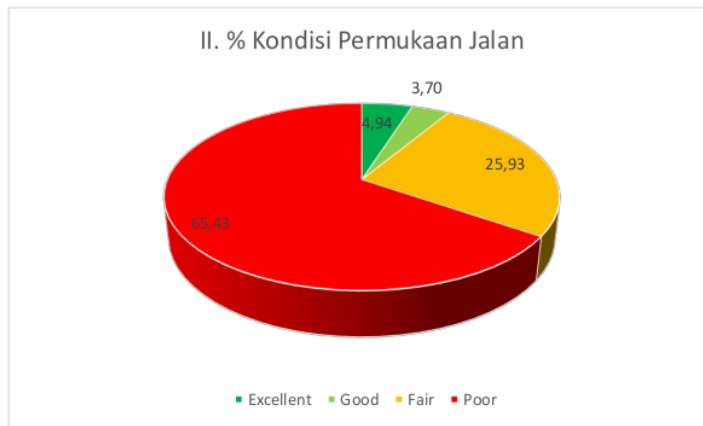
Gambar 8. Kondisi Permukaan Perkerasan Jalan.

Berdasarkan pada Tabel dan Gambar di atas, dapat diketahui bahwa kondisi permukaan perkerasan jalan, didominasi Kondisi Tidak baik/Poor sebesar 65,43 %. Kondisi Cukup/Fair sebesar 25,93 %. Kondisi Baik/Good 3,70 % dan Kondisi Sangat Baik/Excellent 4,91 %. Hal ini menunjukkan bahwa secara umum kondisi permukaan perkerasan jalan masuk kategori “Tidak Baik/Poor. Sehingga ada perubahan kondisi permukaan, untuk kategori "Poor",

dari 71,56 % menjadi 65,43 % atau berkurang 6,13 %, kondisi permukaan dengan kategori "Excellent" dari 2,75 % menjadi 4,94 % atau naik 2,19 %. Dan berdasarkan Pedoman Perencanaan dan Pemrograman Pekerjaan Preservasi Jaringan Jalan No.07/P/BM/2021 [12]. Jika ditinjau terhadap "Sisa umur perkerasan" (RSL), dengan nilai IRI : 10. Diperoleh nilai RSL = - 3,7 (Dianggap nilai umur perkerasan 0), sehingga diperlukan Tindakan "Rekonstruksi" untuk menghindari kerusakan tidak semakin parah. Strategi penanganan dilakukan pelapisan ulang tebal minimum 40 mm, untuk jenis bahan "Lapis Tipis Beton Aspal-A (LTBA-A)" biaya per ton Rp. 1.106.723,- [18][22][23][24][25].
