PENGECEKAN KELAYAKAN BANGUNAN GEDUNG SMA NEGERI 1 KOTA KEDIRI YANG DIGUNAKAN UNTUK AKTIFITAS BELAJAR

ABSTRAK

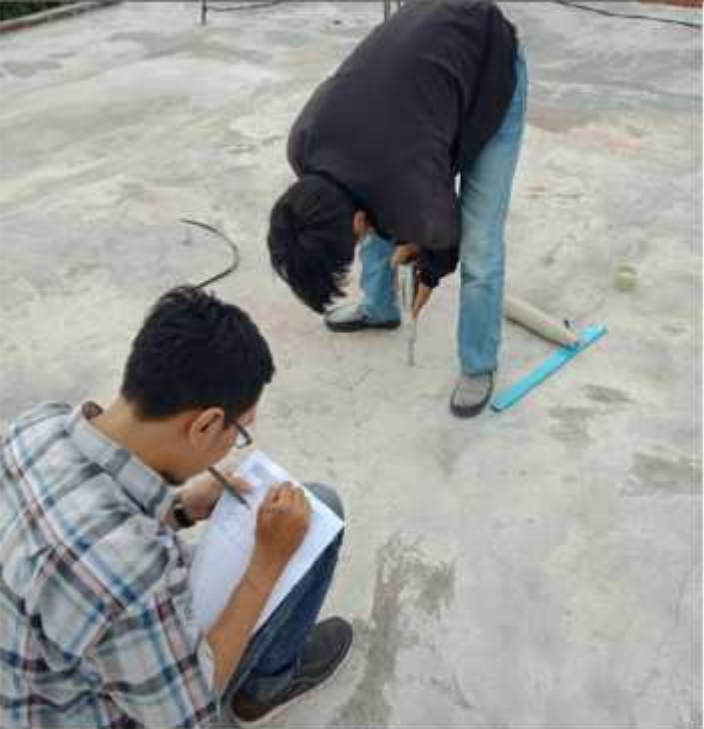
FOTO	1

Pengetesan nilai pantul beton pada elemen pelat	
Kegiatan	Pemeriksaan Elemen Struktur Dengan Alat Pantul Beton	
Lokasi	Ruang Kelas SMAN 1 Kediri	
LABORATORIUM TEKNIK SIPIL		
UNIVERSITAS KADIRI

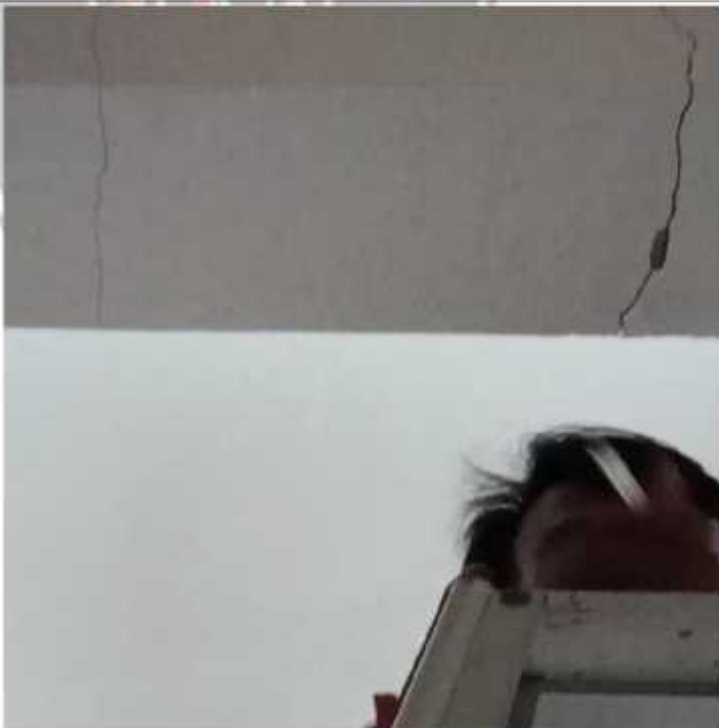
FOTO 6

Kondisi keretakan yang terjadi pada elemen balok bangunan ruang kelas		
Kegiatan	Pemeriksaan Elemen Struktur Dengan Alat Pantul Beton	
Lokasi	Ruang Kelas SMAN 1 Kediri	
LABORATORIUM TEKNIK SIPIL		
UNIVERSITAS KADIRI

1. Tidak layak untuk diteruskan pembangunannya atau penambahan lantai bangunan.
2. Penambahan kolom pada jion balok .
3. Mengganti balok dan penambahan tulangan (balok existing dibongkar diganti tulangan baru dan dicor kembali)
